## بررسی ساختمان‌های تخریب شده و آسیب دیده زلزله زنده جان

(مطالعه موردی: قریه‌های زلزله زده ولسوالی زنده جان ولایت هرات - خزان ۱۴۰۲)

# Investigation of earthquake-damaged and affected structures

## (Case study of earthquake-affected villages in Zinda Jan district, Herat province - Khazan 1402)

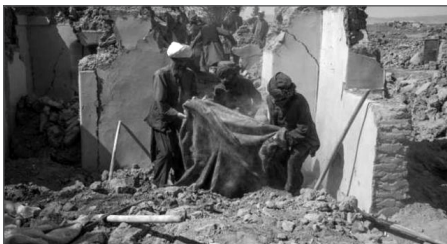
تصویر ۲: تخریب خانه گلی در روستای کجکال ولسوالی زنده جان

در بررسی آسیب‌هایی وارده ناشی از عملکرد سقف بر ساختمان‌هایی خسارت دیده از زلزله زنده جان ولایت هرات، ساختمان‌های سنتی ساخته شده از خشت و گل «با پلان مربع» و یا نیم استوانه «با پلان مستطیل» بدون هرگونه عنصر متصل کشیشی یا مهار روی دیوار قرار گرفته بودند. عدم انسجام و یک پارچگی سقف، عدم وجود تکیه‌گاه‌هایی مطمئن برای سقف، مصالح سنگین با مقاومت نسبی بسیار کم «عدم مقاومت در کشش اعمال شده» موجب شده‌اند که با توجه به بزرگی زیاد زلزله، این‌گونه خانه‌ها با تعداد بسیار زیاد تخریب گسترده و فراگیر داشته باشد که متأسفانه ۹۵ فیصد تلفات از فروریختن سقف خانه‌های گلی ثبت گردیده است.

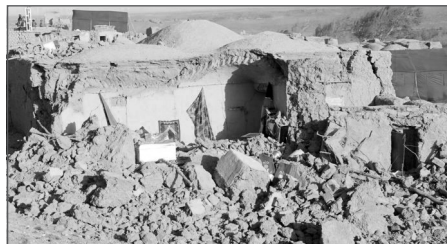
تصویر ۱: تخریب خانه گلی در روستای سربلند ولسوالی زنده جان

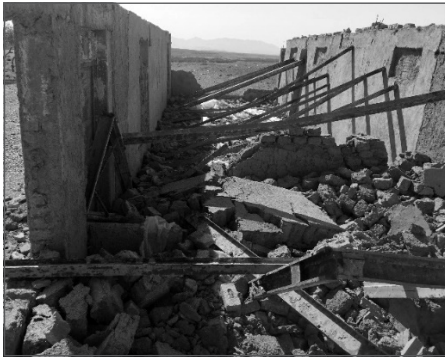
فروریختن کامل آن متغیر و متفاوت است. در ناهنجاری های به وجود آمده و خسارت هایی وارد شده نقش اجرا نامناسب و عدم توجه به آیین نامه ها و اصول اولیه ساخت این گونه سقف ها بسیار چشمگیر است. خانه های موجود با سقف طاق ضربی ساخته شده است که به هیچ یک از توصیه هایی آیین نامه ها مربوط به زلزله کوچک ترین توجهی نشده است. ساختمان هایی که نه دارای مهاربندی هایی ضربدری در سطح سقف، نه دارایی تکیه گاه هایی مناسب برای تیرها در دهانه آخر و نه دارای کلاف بندی افقی در زیر سقف هستند. بدین ترتیب است که در تمام مناطق زلزله زده مواجه شدن با هرگونه ناهنجاری و آسیب در این سقف ها دور از انتظار نبود. عدم استفاده از پاتاق و یا پاتاق ضعیف و عدم مهاربندی در دهانه آخر طاق های ضربی موجب اعمال رانش سقف در این دهانه ها و فروریختن آن شده است. عدم وجود کلاف افقی به عنوان تکیه گاه تیرهایی طاق ضربی، عدم مهار تیر در تکیه گاه و تمرکز تنش در محل استقرار دیوار در برخی نقاط موجب حرکت نسبی اجزای سقف نسبت به یکدیگر و در نتیجه باعث آسیب یا تخریب کامل آن شده است. در خانه های با طاق ضربی خسارت نظر به سقف های گلی بسیار کم بوده و فقط به تعداد بسیار کمی فروریخته است که تلفات ناشی از سقف های طاق ضربی بسیار اندک بوده است.

تصویر ۴: تخریب خانه با پوشش طاق ضربی در روستای وردک ها ولسوالی زنده جان

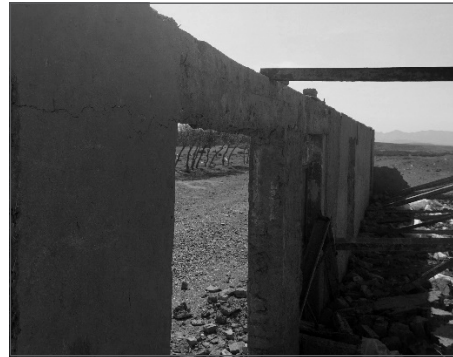
تصویر ۳: تخریب خانه با پوشش طاق ضربی در روستای وردک ها ولسوالی زنده جان

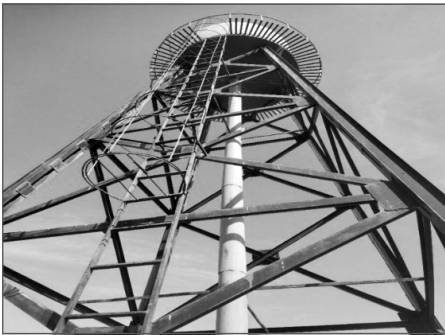
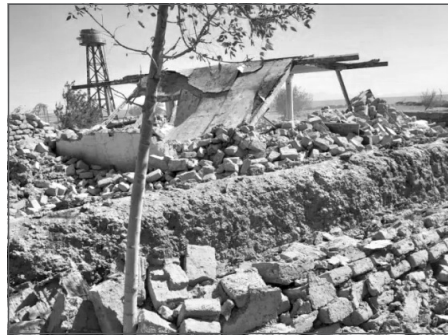
- عملکرد خوب بادبندها، بادبند ضربدری ((Bracing system داخل قاب و عدم رها شدن ورق اتصال بادبند از محل جوش؛ بادبندها در سازه‌های فلزی در مقابل قوه افقی یا جانبی ((lateral load مانند زلزله عمل می‌کنند که در اینجا تأثیر بادبندها در مقابل قوه زلزله به خوبی مشاهده می‌شود که باعث پایداری سازه شده است.

تصویر ۷: سازه فلزی در روستا وردک‌ها ولسوالی زنده جان      تصویر ۸: موجودیت بادبندهای ضربدری در سازه فلزی

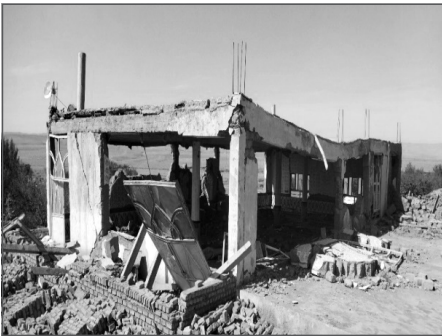
تصویر ۱۲: آسیب شدید ساختمان بتنی در روستای کشکک ولسوالی زنده جان

■ عدم طراحی سازه‌های فوق در برابر قوه‌های افقی مانند زلزله برخلاف سازه‌های فلزی هیچ‌کدام از سازه‌های فوق در مقابل قوه‌های افقی دیزاین نشده بودند. معمولاً در سازه‌های بتنی در مقابل بارهای جانبی از دیوار برشی ((shear wall استفاده می‌شود که همه سازه‌های بتنی فوق بدون دیوار برشی طراحی شده بودند. از جانب دیگر ستون‌ها نیز دارای ابعاد مناسب جهت برداشت قوه افقی طراحی نشده بودند و مقاومتی کافی از خود در برابر زلزله نشان نداده‌اند.

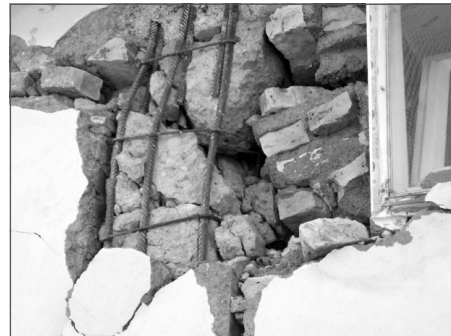
تصویر ۱۱: آسیب شدید ساختمان بتنی در روستای وردک ها ولسوالی زنده جان

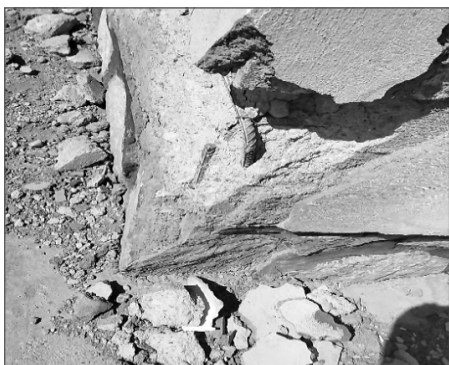
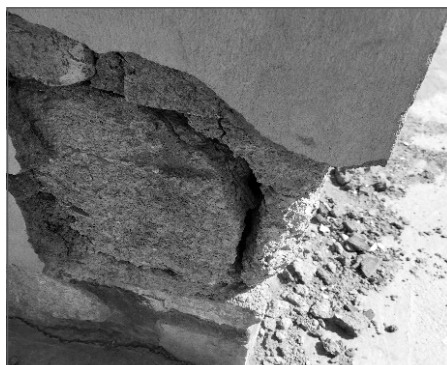
موارد متعدد تخریب و ناهنجاری‌ها در نقاط مختلف کلاف ((connection beam نشان‌گر کیفیت نامطلوب بتن است. مصالح نامرغوب، دانه‌بندی نامناسب، مقدار کم سیمان، میزان زیاد آب و ویبره‌نشدن و در نتیجه تخلخل و پوکی بتن، از جمله عوامل مؤثر در ایجاد این ناهنجاری‌ها هستند.

تصویر ۱۴: نمونه از کیفیت بتن در روستای زنده سیا آب      تصویر ۱۵: نمونه از کیفیت بتن در روستای زنده سیا آب

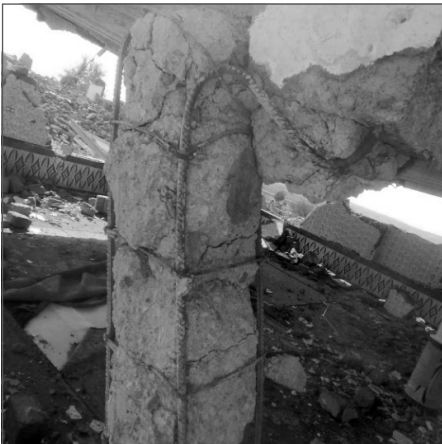
در طراحی ستون‌ها فاصله خاموت‌ها نباید بیش از اندازه باشد که در ساختمان‌ها بتنی مناطق مورد مطالعه فاصله میان خاموت‌ها بیش از اندازه بوده که باعث تخریب ستون شده است.

تصویر ۱۸: عدم رعایت فاصله خاموت‌های در ستون در  
ساحه مورد مطالعه

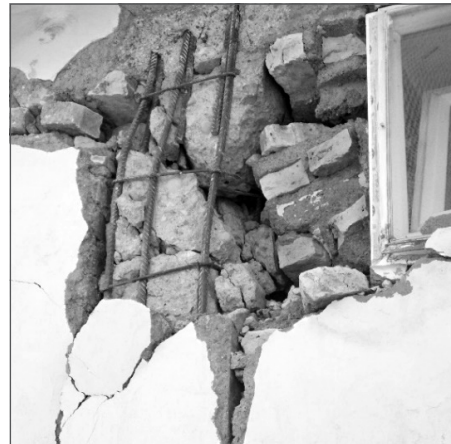
تصویر ۱۷: عدم رعایت فاصله خاموت‌های ستون در  
ساحه زلزله زده

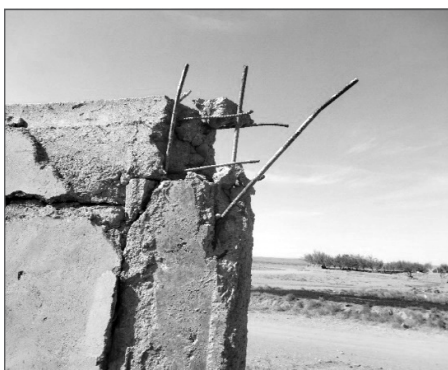
■ نداشتن قلاب ۹۰ درجه میلگردهای سراسری تیر (beam داخل ستون‌های انتهایی در خصوص چشمه اتصال (panel zone) در ستون‌های پیرامونی ساختمان‌های بتنی مسأله نداشتن قلاب ۹۰ درجه میلگردها سراسری تیر داخل ستون‌های انتهایی مشاهده می‌شود. عدم تأمین خم انتهایی لازم برای میلگردهای طولی تیرها باعث کاهش مقاومت خمشی در بر تکیه‌گاه‌ها می‌شود. همان‌طور که می‌دانیم بیشترین تلاش‌ها (لنگر خمشی و نیروی برشی) در بر تکیه‌گاه‌ها اتفاق افتاده و عدم تأمین طول مهاري باخم انتهایی، باعث عدم عملکرد مناسب میلگردها طولی خمشی در تحمل لنگرهای وارده می‌شود. در نتیجه امکان خرابی در این ناحیه قبل از رسیدن به حداکثر مقاومت خمشی تیر وجود دارد. در خصوص این موضوع اشکالات اجرای زیادی به چشم می‌خورد.

تصویر ۲۰: نداشتن قلاب ۹۰ درجه میلگرد های تیر داخل ستون

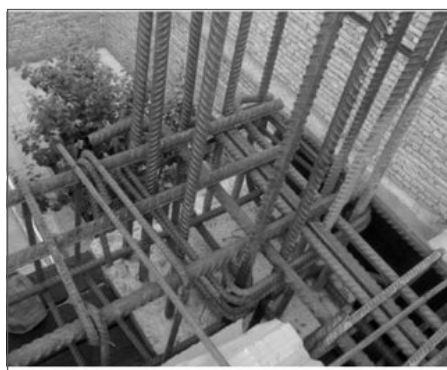
تصویر ۱۹: نداشتن قلاب ۹۰ درجه

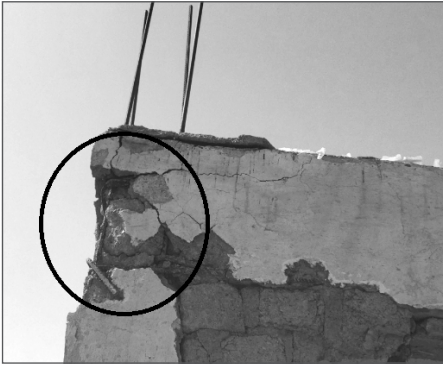
■ قرار دادن بعضی میلگردهای سراسری تیر (beam خارج از میلگردهای ستون قرار دادن میلگردهای سراسری تیرها خارج از میلگردهای ستون‌ها اشکال اجرایی متداولی است که در ساختمان‌های بتنی مشاهده شده است. در این حالت، این میلگردهای طولی که در خارج از هسته ستون بوده و تنها توسط بتن پوششی که هیچ‌گونه عملکرد سازه‌ای ندارد، مهار می‌شود. در صورت ریختن بتن پوششی حین وقوع زلزله، این میلگردها هیچ‌گونه

تصویر ۲۲: رد کردن میلگردهای سراسری تیر از میلگردهای ستون

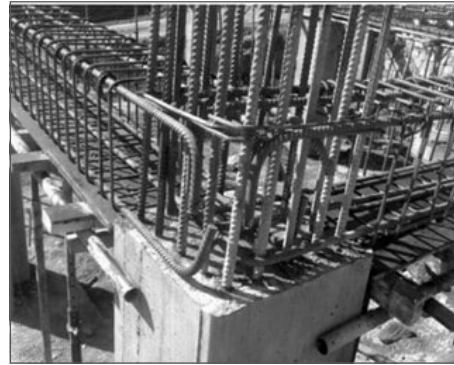
تصویر ۲۱: رد کردن میلگردهای سراسری تیر از میلگردهای ستون

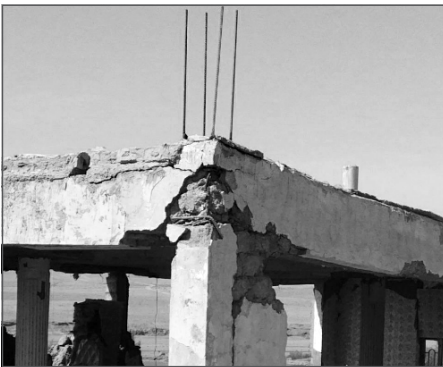
در بررسی‌های صورت گرفته مشاهده می‌شود که به علت کمبود خاموت‌ها عرضی در چشمه اتصال شاهد شکست برشی و بیرون زدن قلاب انتهایی میلگردهای تیر هستیم.

تصویر ۲۴: نمونه از شکست فوق در ساختمان بتنی روستای کشکک

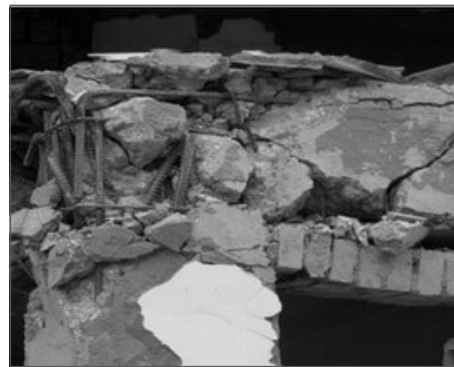
تصویر ۲۳: شکست اتصال تیر-ستون به خاطر نبود خاموت‌ها در قسمت چشمه اتصال

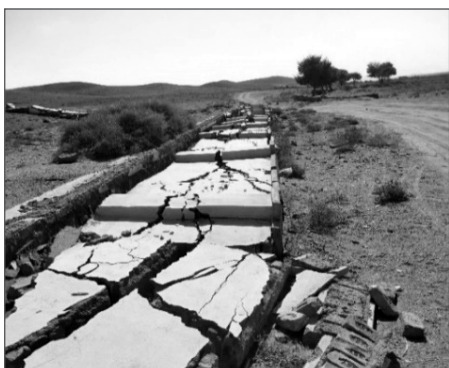
■ فقدان کلاف قائم در دیوارها طویل.

تصویر ۲۶: تخریب دیوار محوطه بخاطر عدم کلاف بندی درست در امتداد دیوار

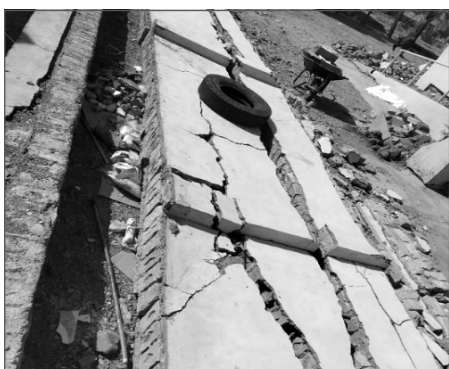
■ عدم کلاف افقی دیوار با رینگ زمینی

تصویر ۲۸: عدم کلاف بندی دیوار با تیر زمینی

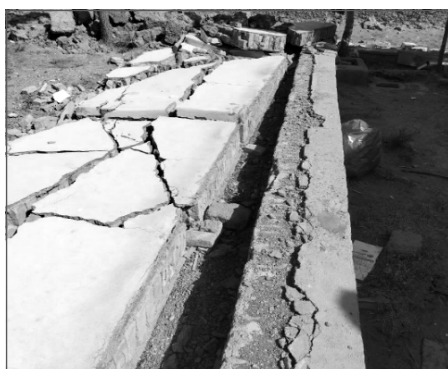
تصویر ۲۷: عدم کلاف بندی دیوار با تیر زمینی

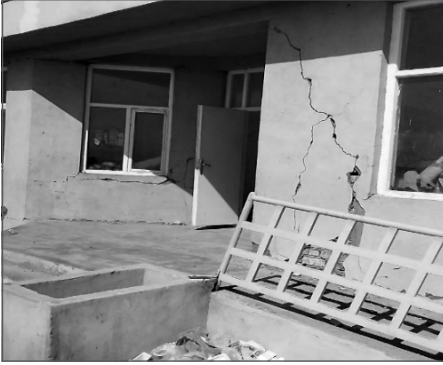
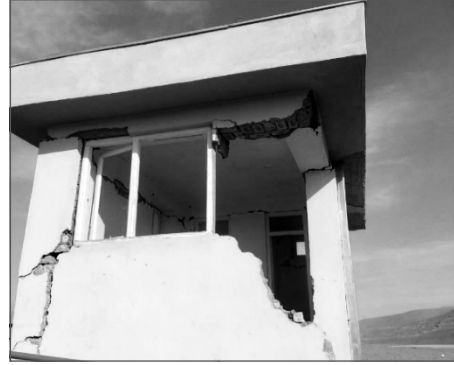
■ ایجاد بازشوهای با ابعاد متفاوت در دیوارها

عدم توجه به آیین نامه های طراحی، باعث شده است که بیشتر دیوارها از قسمت های بازشوها آسیب ببینند.

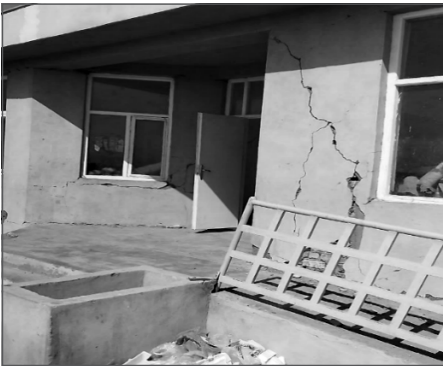
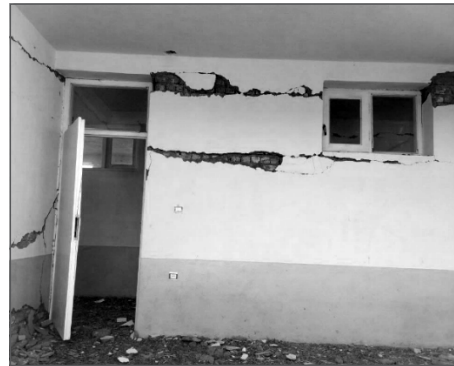
■ فاصله ناکافی بین بازشوی دروازه و پنجره

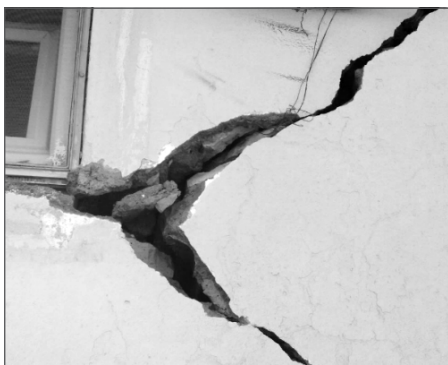
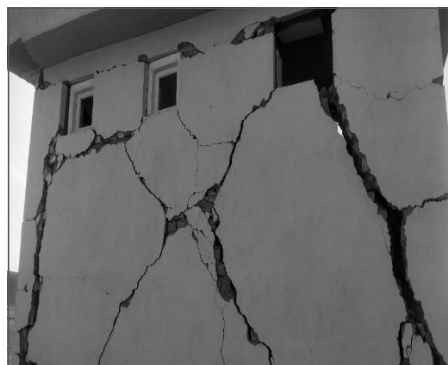
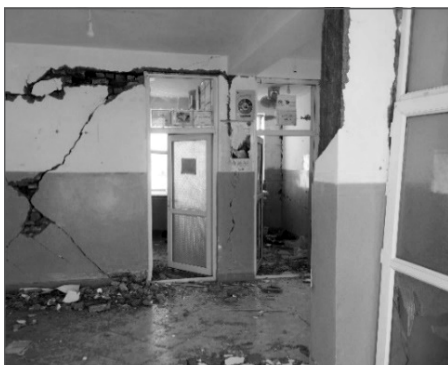
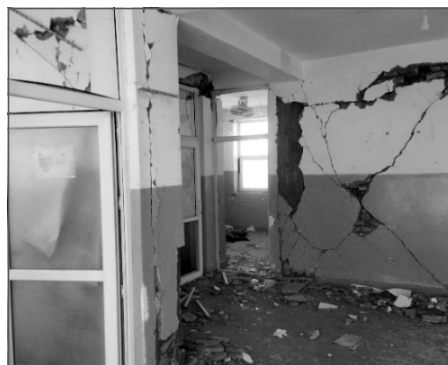
■ زیاد بودن عرض پنجره ها نسبت به ارتفاع

علت دیگر آسیب در دیوارها زیاد بودن عرض پنجره ها نسبت به طول شان است. در شهر هرات نیز بیشتر دیوارها به خاطر عدم طراحی بازشوها آسیب دیده اند.
